萧县徽安车辆安全技术检测有限公司环保检测中心项目

## 水土保持方案报告表

## 水土保持方案报告表 编制说明

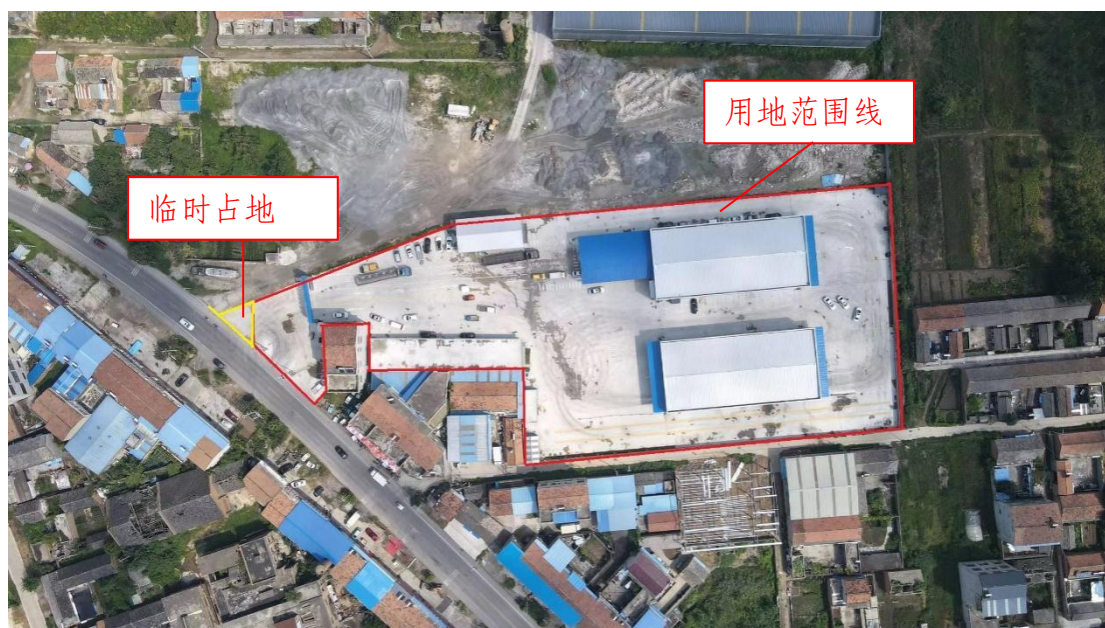
图 1.2-1 项目区航拍图

本工程总用地面积为 1.11hm<sup>2</sup>，总建筑面积 2682m<sup>2</sup>，主要分为建筑物、道路广场、绿化三大部分。

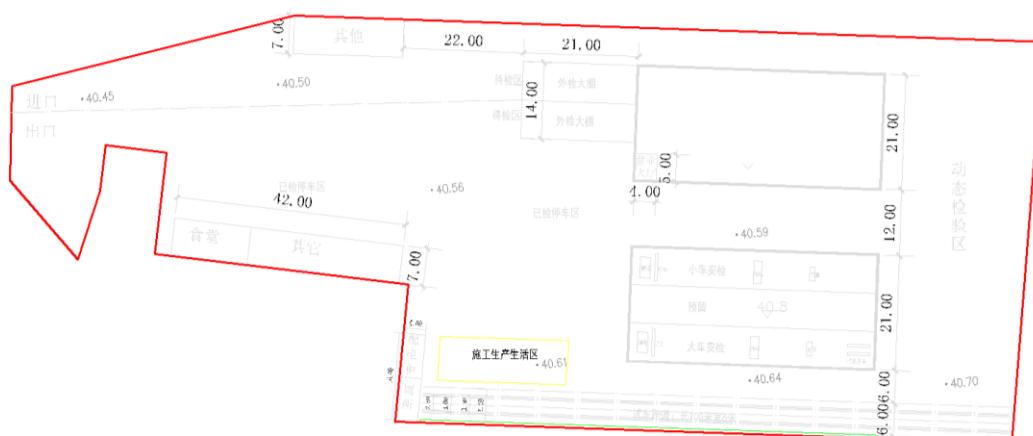
图 1.3-2 施工生产生活区位置示意图

根据相关施工组织资料，项目于红线内设 1 处施工生产生活区，用于施工单位办公用地，位于项目区南侧，占地面积 200m<sup>2</sup>，现已拆除并硬化。

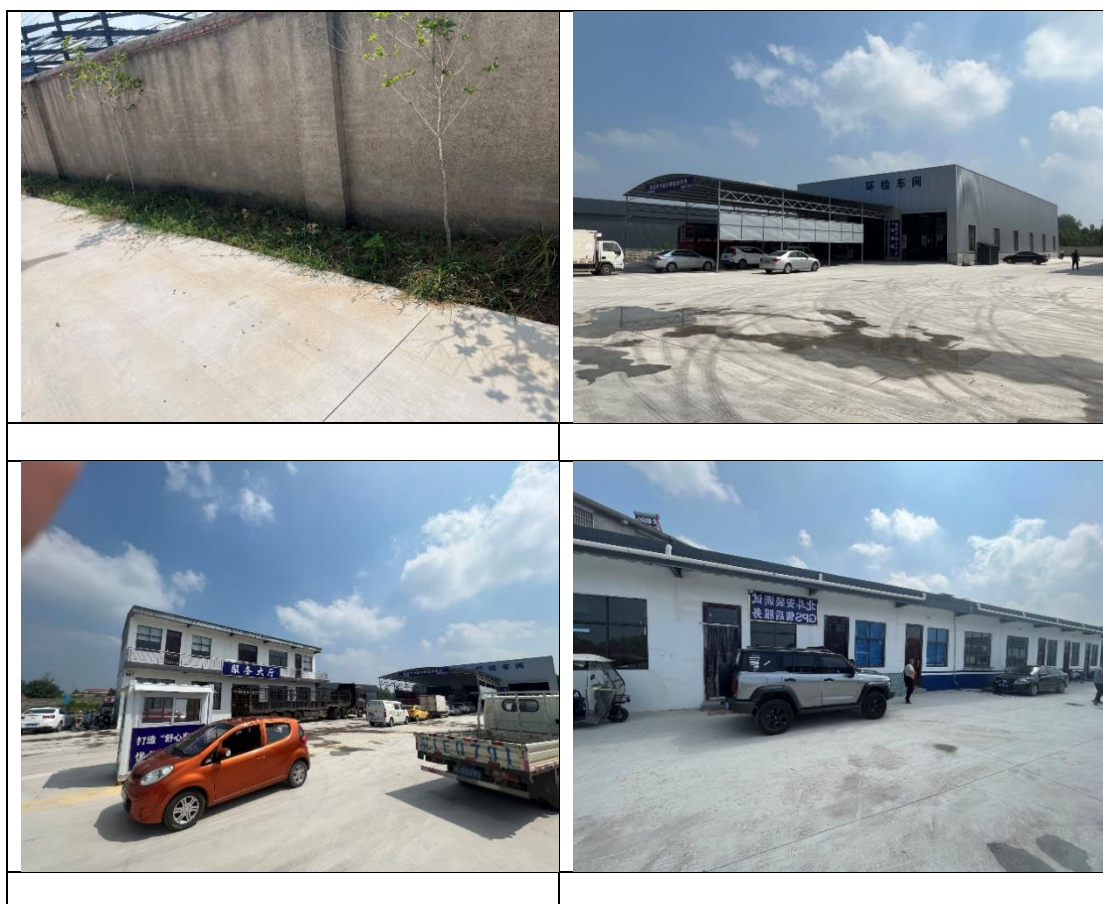
表 1.7-1 项目区现场情况

本项目已于 2022 年 9 月开工建设，2022 年 10 月完工，总工期 2 个月。方案编制时项目已投入使用，项目现场具体情况见表 1.7-1，工程施工进度表见表 1.7-2。
